Empresa: Construtora Camargo Corrêa

Título da Boa Prática: Melhorias em Saúde e Ergonomia para Profissionais da Rampa de Coque.

Atividade de aplicação da Boa Prática: Mudança de Layout.

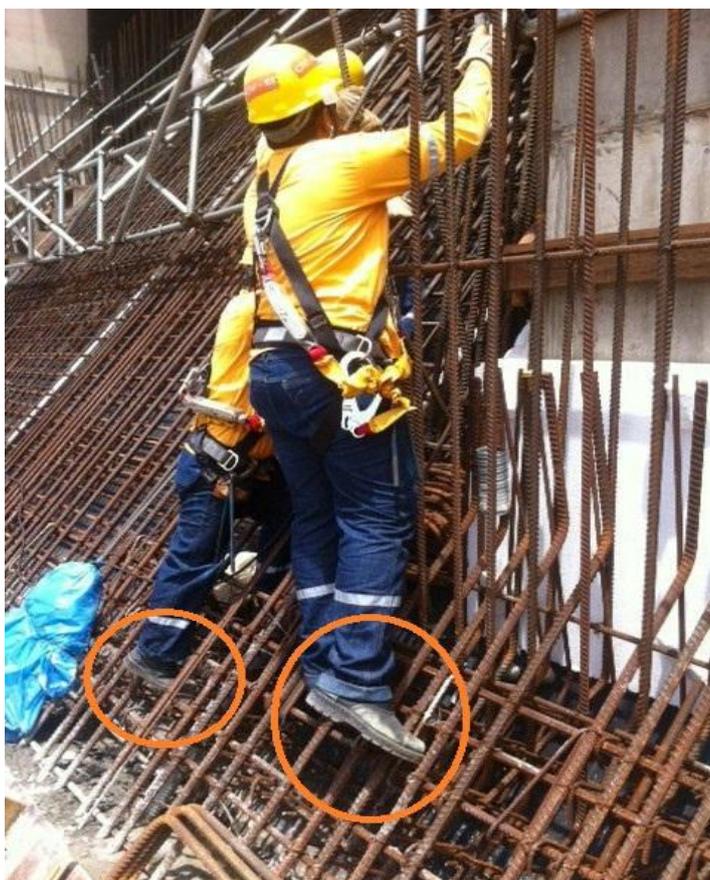
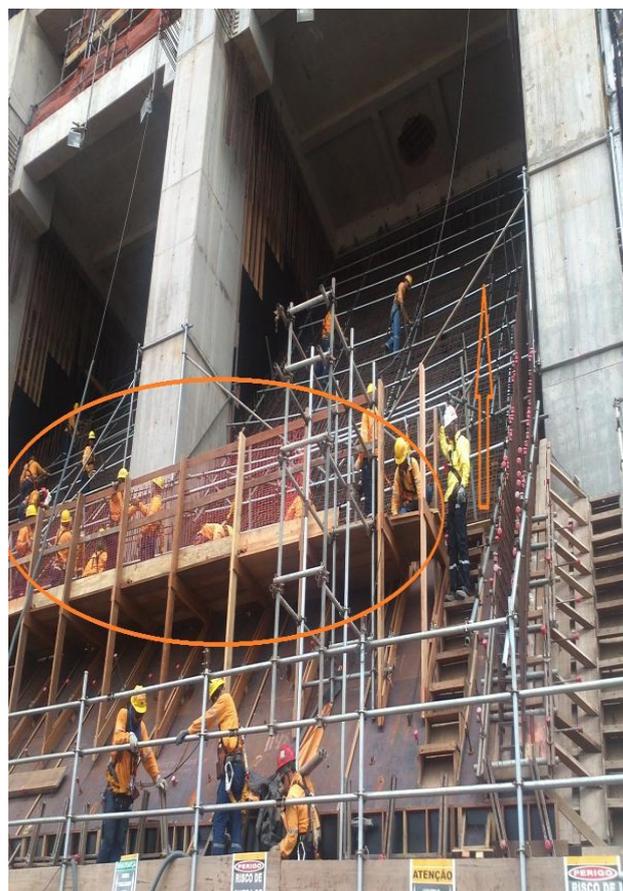
Descrição da Boa Prática: As intervenções se deram primeiramente pelo grande número de profissionais relatando dores na região lombar e tornozelo. O segundo ponto foi a verificação do risco de queda e a dificuldade para o socorro chegar ao local.

Situação antes da Boa Prática: Para se construir a rampa para o escoamento do coque é necessário que profissionais de diversas áreas, como armador, carpinteiro, pedreiro e montadores de andaime, posicionem-se numa inclinação de 50 graus, apoiando os pés nas armações de ferro. O número de queixas osteomusculares nesses trabalhadores estava grande, fazendo, portanto, necessária uma Análise Ergonômica. As pesquisas foram iniciadas com a aplicação da ferramenta ergonômica Corlett (adaptado), entrevistando os colaboradores para verificar quais regiões do corpo era mais afetada. Foi verificado que esta demanda exigia um grande esforço muscular, principalmente nas regiões do tornozelo e lombar. Também foi feito registro fotográfico e vídeo de todo o complexo que envolvia esta construção, seus acessos, segurança e resgate. Com o resultado do Corlett em mãos foi iniciado o processo de melhorias, visando principalmente a diminuição de queixas osteomusculares.

O local também exigiu melhora no layout, pois havia tubos rohr na horizontal, que dificultava o acesso e poderia provocar queda ao transpor. Os tubos foram removidos, deixando somente os da vertical com abraçadeiras em toda sua extensão.

Para isso, foi implantado ginástica laboral específica para os profissionais deste posto de trabalho, para melhorar a mobilidade articular, da circulação sanguínea e propriocepção.

Outro ponto foi a necessidade de pontos de apoio na rampa para realizar pausas, enquanto o trabalhador esperava algum material ou outra frente de trabalho encerrar a atividade no mesmo local. Foi utilizado escadas de madeira que facilitou o acesso do colaborador para sua frente de trabalho, pausas e resgate, caso necessário.

Como esta atividade exige um apoio em solo para preparar as estruturas que são utilizadas na rampa, foi necessário um rodízio nas atividades de solo com a em altura, visando descanso e mudança de rotina de trabalho.

Situação depois da Boa Prática: após um mês da implantação foi realizado novo Corlet, que identificou a diminuição de 90% das dores localizadas nas panturrilhas e pés, demonstrando a eficácia da ação. As queixas, por estar em rampa, ainda existem, mas em menor quantidade.
